Disposer d'un diagnostic d'altération des Bag-in-box®

Exemple d'une expertise réalisée par Inter Rhône

Constat : des Bib® oxydés

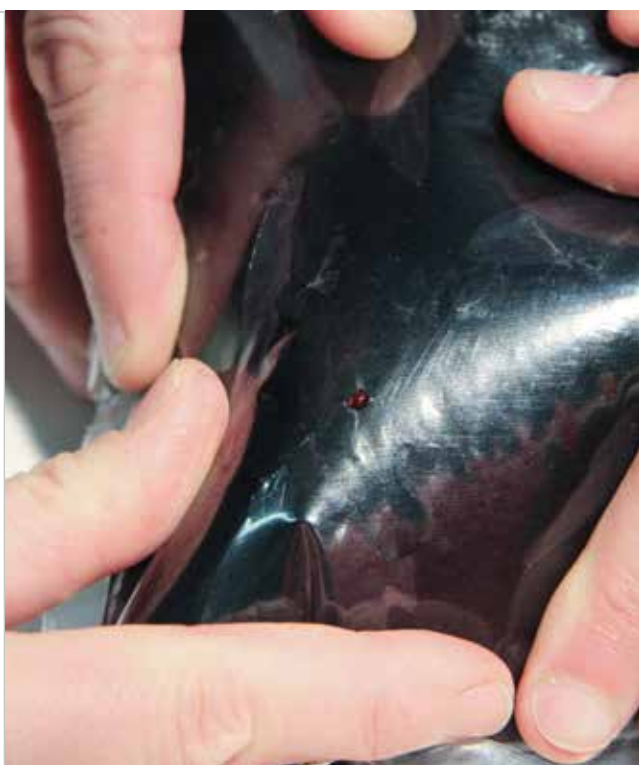
⚡ **Présence de vin entre les deux films de la poche.**

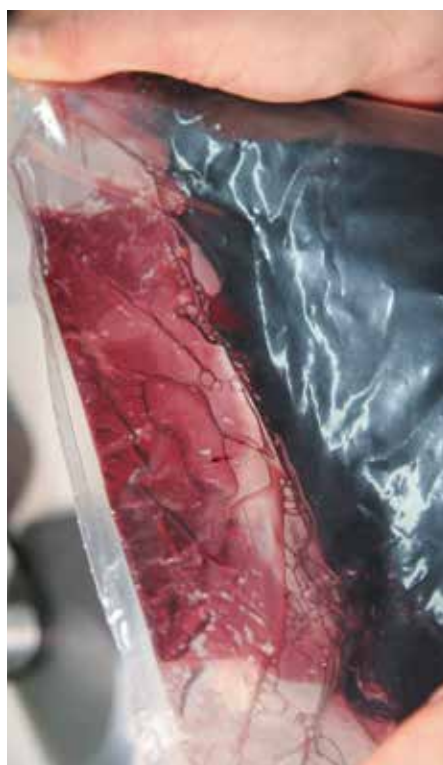
⚡ **Des oxydations du vin peuvent entraîner des dépôts sur les poches.**

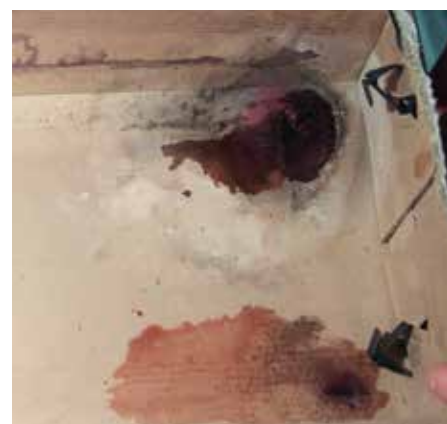
⚡ **Lors de fuites de vin, les dégâts peuvent être rapidement visibles sur les cartons.**

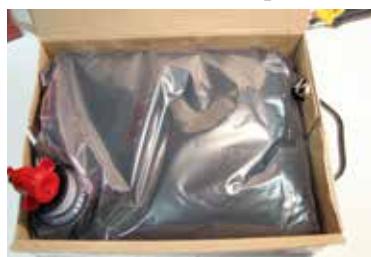
Le Bib® n° 3 est percé, il présente des fuites de vin visibles.

Bib® n° 3 : Film intérieur très taché, très coloré. Présence de vin entre les deux films de la poche et d'une grosse bulle d'air. Fuite de vin à travers le film extérieur. Présence de moisissures et de vin sur la poche au même endroit que sur le carton. Extérieur du carton moisi, taché de vin sur le haut du carton, côté poignée.

Carton gondolé et affaissé. Auréole sur le bas du carton et vers les poignées. Intérieur du carton : trace de fuite de vin, côté inférieur bas de la poche.

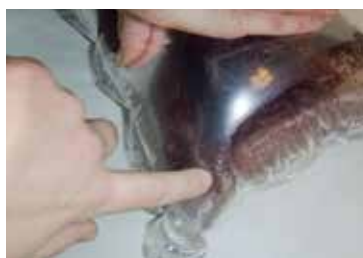
Sur les poches n° 1, 5, 6 et 7 : Rien à signaler. Sur les poches n° 2, 3 et 4 : Des fuites de vin et/ou de gaz vers la zone en contact avec les poignées.

Bib® n° 4 avec sortie d'un chapelet de bulles en face inférieure sur le bas.

Conclusions de l'expertise : les Bib® n° 2, 3 et 4 présentent, au niveau des poches, de nombreuses et profondes blessures qui ont un impact sur la qualité du vin.

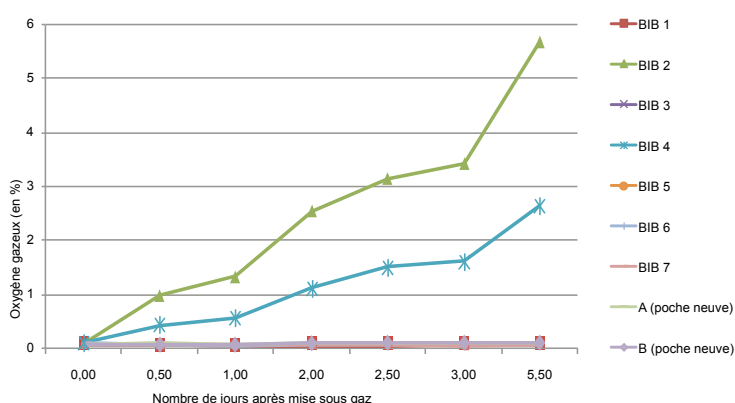
FIGURE 1 : REPRÉSENTATION GRAPHIQUE DE LA PÉNÉTRATION DE L'OXYGÈNE DANS LES BIB®

Les Bib® n° 2 et 4 sont très perméables à l'oxygène (Fig. 1).
